## OS EXAMES RADIOGRÁFICOS PANORÂMICA, SUGEREM:

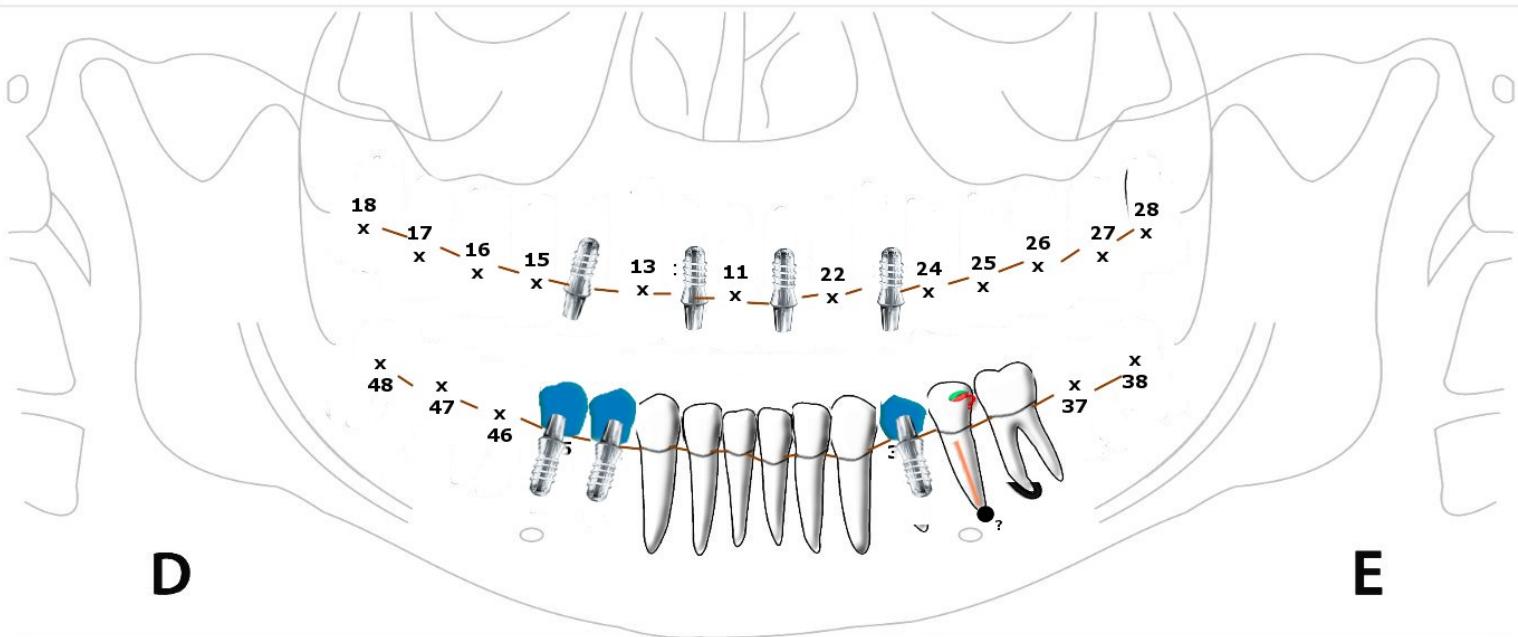
Dente(s) ausente(s): <b>11, 12, 13, 14, 15, 16, 17, 18, 21, 22, 23, 24, 25, 26, 27, 28, 34, 37, 38, 44, 45, 46, 47, 48</b>
	Área radiolúcida sob restauração sugestiva de recidiva de cárie ou material radiolúcido protetor do complexo dentino-pulpar: <b>35(D)</b> . Sugerimos avaliar clinicamente, comparar esta(s) radiografia(s) com a(s) anterior(es) e/ou fazer controle radiográfico para diagnóstico diferencial.
	Conduto radicular obturado no(s) dente(s): <b>35(raiz)</b>
	Espessamento do ligamento periodontal no(s) dente(s): <b>36</b>
	Área radiolúcida no periápice/lateral da raiz, sugestiva de alteração inflamatória ou lesão em reparo após tratamento endodôntico: <b>35(raiz)</b> . Em proservação? Seguere-se avaliar clinicamente, comparar esta(s) radiografia(s) com a(s) anterior(es) e/ou fazer exame tomográfico e/ou controle clínico e radiográfico para melhor diagnóstico
	Coroa Protética com aspecto radiográfico normal no(s) dente(s): <b>34, 44, 45</b>

Implante dentário na região(ões): <b>12, 14, 21, 23, 34, 44, 45</b>

Restauração radiopaca no(s) dente(s): **36**

- Implantes superiores conectados por barra metálica de função protética.
- Pneumatização do seio maxilar.
- Cabeça da Mandíbula (direita e esquerda) simétricas quanto à forma.
- O exame radiográfico deve ser usado no auxílio ao diagnóstico e os resultados devem ser somados a outros exames para sua conclusão. Fica a cargo do profissional clínico o fechamento do diagnóstico e a definição da conduta terapêutica.
