#### Laudo Radiográfico

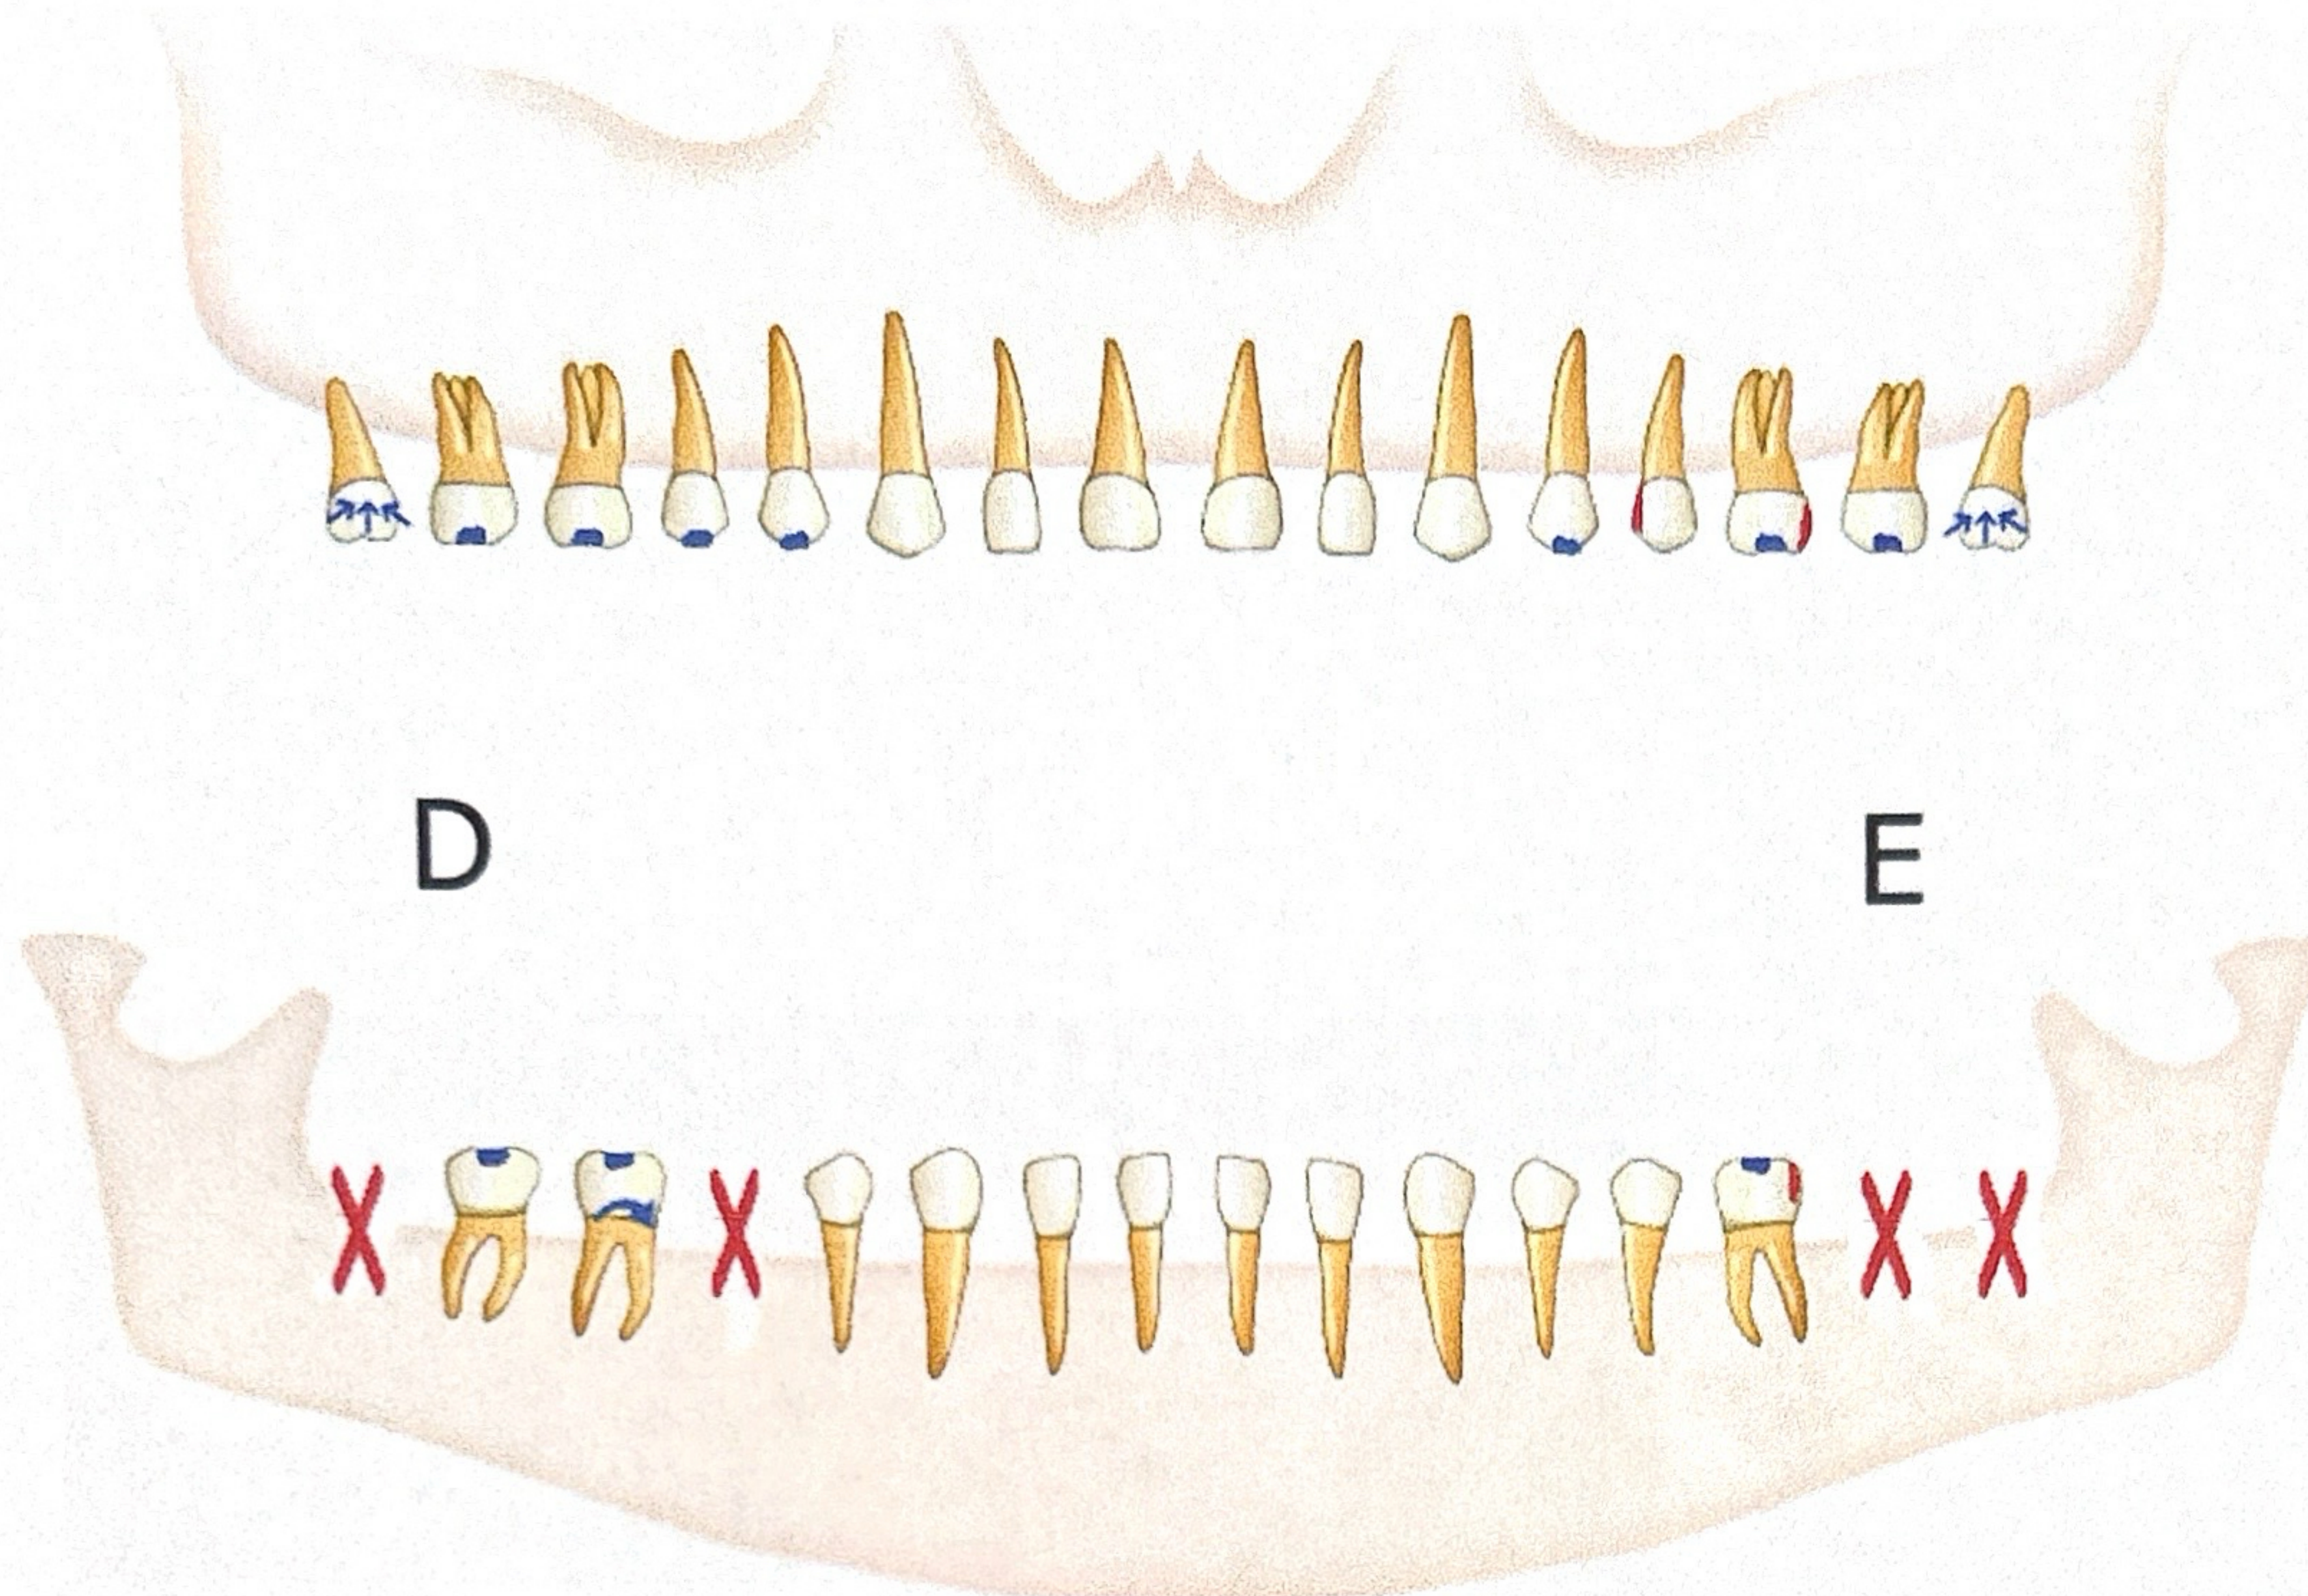
**X** Ausência de Elemento Dental: Dente(s) 37, 38, 45, 48

Imagem radiolúcida sob restauração: 26, 47

Mesio Angular : 46

Dente incluído/ impactado/semi-erupcionado: 18, 28

**X** Dentes decíduos ausentes: 51, 52, 53, 54, 55, 61, 62, 63, 64, 65, 71, 72, 73, 74, 75, 81, 82, 83, 84, 85

Imagem Radiolúcida na Distal da Coroa: 26, 36

Contenção: 31, 32, 33, 41, 42, 43

Imagem Radiolúcida na Mesial da Coroa: 25

Restauração / Imagem Radiopaca na região de coroa: 14, 15, 16, 17, 24, 26, 27, 36, 46, 47

Observa-se imagem radiolúcida projetada na cervical do elemento. Sugere-se acompanhamento.: 26, 46

Sugere-se avaliação física/clínica.: 25, 47

- Indica-se RX interproximal dos elementos posteriores.
