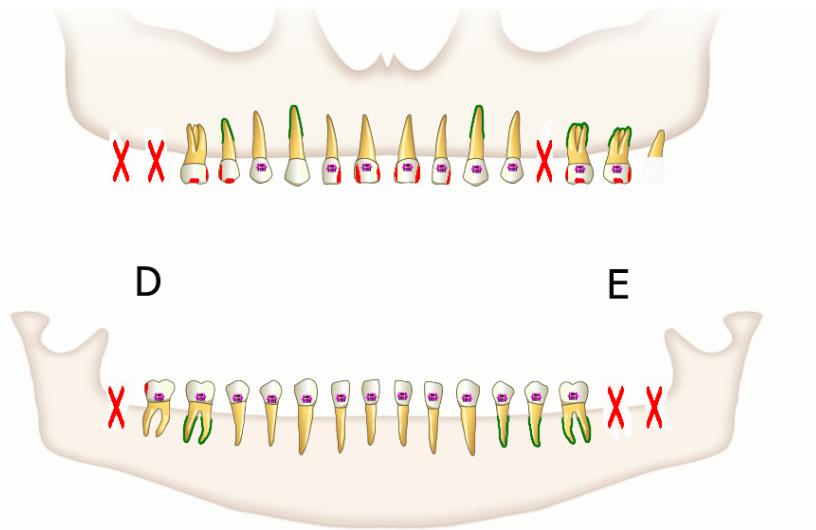
Ausência de Elemento Dental: 18, 17, 25, 38, 37, 48.

Raiz Residual / Raiz: 28.

Comprometimento de furca: 36, 46 sugestivo comprometimento de furca.

Restauração / Imagem Radiopaca na Coroa: 16, 15, 14, 12, 11, 21, 24, 26, 27, 36, 35, 34, 44, 45, 46, 47.

Imagem Radiolúcida na Oclusal da Coroa: 16, 15, 26, 27.

Imagem Radiolúcida na Distal da Coroa: 15, 11, 21, 22, 27, 47.

Imagem Radiolúcida na Mesial da Coroa: 16, 12, 11, 21, 26.

Aumento do Espaço Pericentário: 15, 13, 23, 26, 27, 36, 35, 34, 46.

Aparelho Dental: Arco superior (maxila), 14, 13, 12, 11, 21, 22, 23, 24, 26, 27, e arco inferior (mandíbula), 36, 35, 34, 33, 32, 31, 41, 42, 43, 44, 45, 46, 47.

Reabsorção Alveolar Horizontal em maxila e mandíbula.

Extensão Alveolar do Seio Maxilar Direito e Esquerdo.

Indicação de Radiografia Periapical para melhor visualização.
