Paciente: Lara Pereira Santos

Solicitação: Juliana Candeia - MEDDENTES

Data: 17/04/2025

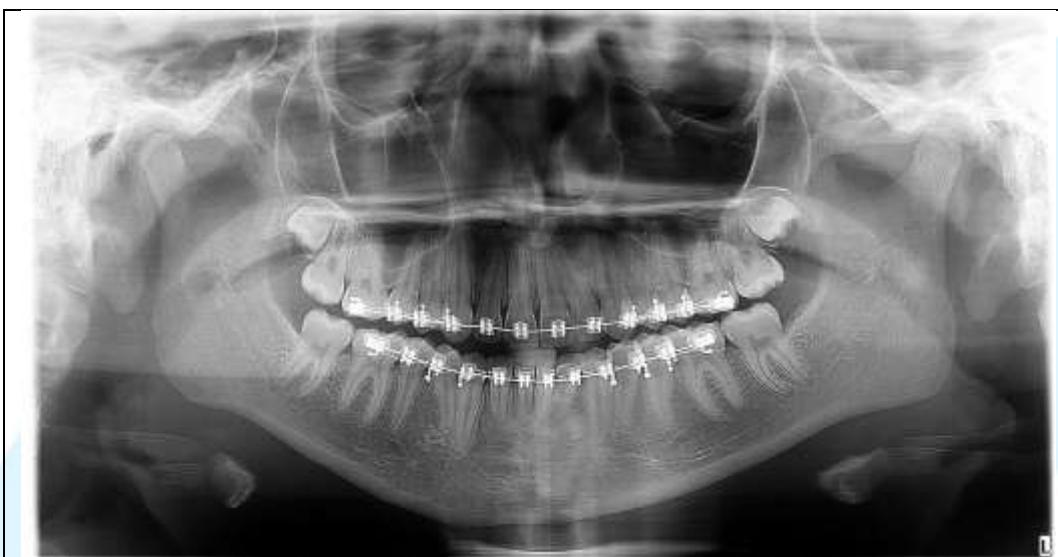
- A partir da interpretação da imagem radiográfica, pode-se concluir que:

- Côndilos compatíveis com aspecto de normalidade.
- Dentes ausentes: 38 e 48;
- Dentes em formação: 18 e 28;
- Aspecto de recidiva de cárie X restauração plástica/material de forramento: (mesial) 27, (mesial) 37 (Sugerimos avaliação clínica.)
- Giroversão: 22 e 32;
- Presença de aparelho ortodôntico fixo na arcada dental superior e inferior.
- Sugerimos radiografia interproximal de molares e pré-molares (D/E) para pesquisa de cárie interproximal e cálculo dental.
