**OS EXAMES RADIOGRÁFICOS PANORÂMICA, SUGEREM:**

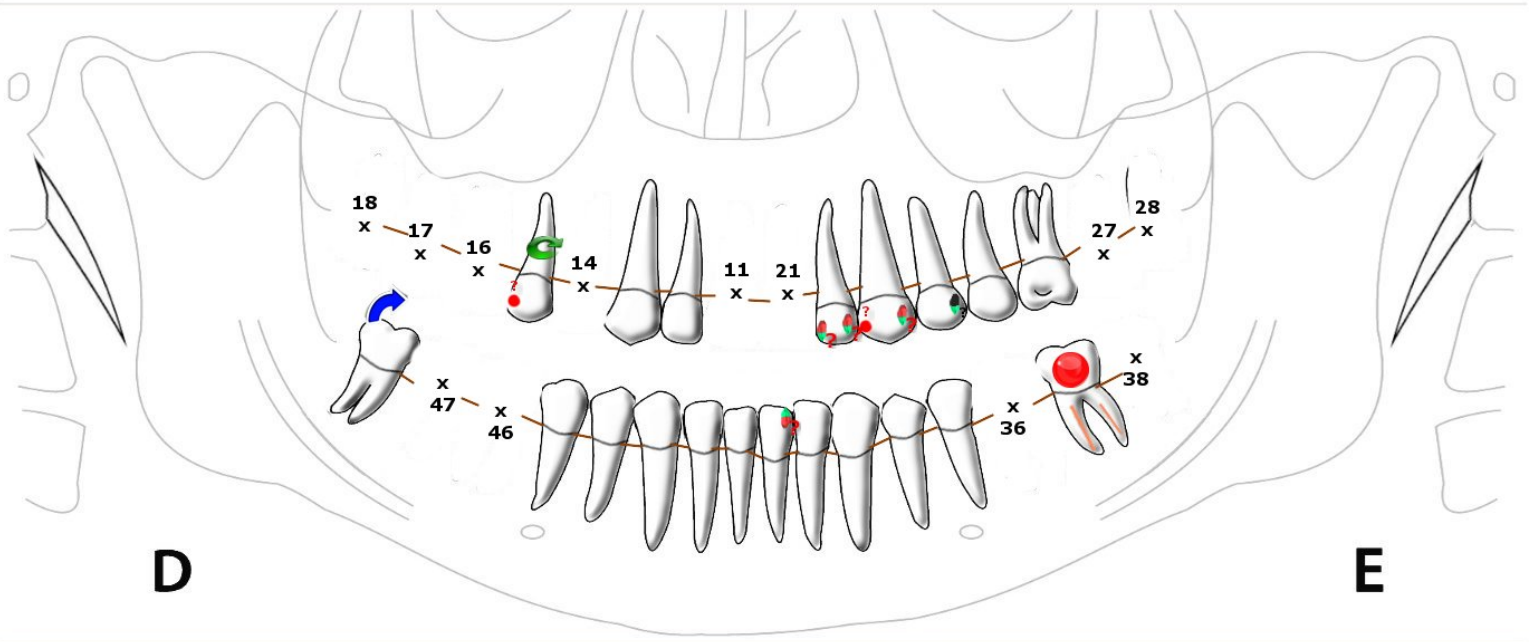
Dente(s) ausente(s): <b>11, 14, 16, 17, 18, 21, 27, 28, 36, 38, 46, 47</b>
	Área radiolúcida na coroa/raiz sugestiva de cárie com comprometimento pulpar: <b>37(O)</b>
	Verificar clinicamente a existencia de cárie no(s) dentes(s): <b>15(D), 23(M)</b>
	Área radiolúcida sob restauração sugestiva de recidiva de cárie ou material radiolúcido protetor do complexo dentino-pulpar: <b>22(M, D), 23(D), 31(D)</b> . Sugerimos avaliar clinicamente, comparar esta(s) radiografia(s) com a(s) anterior(es) e/ou fazer controle radiográfico para diagnóstico diferencial.
	Área radiolúcida sob restauração radiopaca sugestiva de recidiva de cárie ou material radiolúcido protetor do complexo dentino-pulpar ou artefato da radiografia panorâmica digital: <b>24(D)</b> . Sugerimos fazer radiografia(s) periapical(is) e/ou interproximal(ais) para melhor avaliação.
	Conduto radicular obturado no(s) dente(s): <b>37(mesial, distal)</b>

Dente(s) com inclinação mesial: <b>48</b>
	Giroversão do(s) dente(s): <b>15</b>
	Mineralização do ligamento estilo-hóideo: Osso Estilóide Direito Osso Estilóide Esquerdo

Restauração radiopaca no(s) dente(s): **12, 24, 25, 26, 35, 45, 48**

- Para melhor avaliação sugere radiografia periapical do(s) dente(s): 37;
- Para melhor avaliação sugere radiografias interproximais;
- Cabeça da Mandíbula (direita e esquerda) simétrica enquanto à forma;
- O exame radiográfico deve ser usado no auxílio ao diagnóstico e os resultados devem ser somados a outros exames para sua conclusão. Fica a cargo do profissional clínico o fechamento do diagnóstico e a definição da conduta terapêutica.
