Radial Documentação Odontológica

Laudo Radiográfico

O exame radiográfico consiste de radiografia panorâmica.

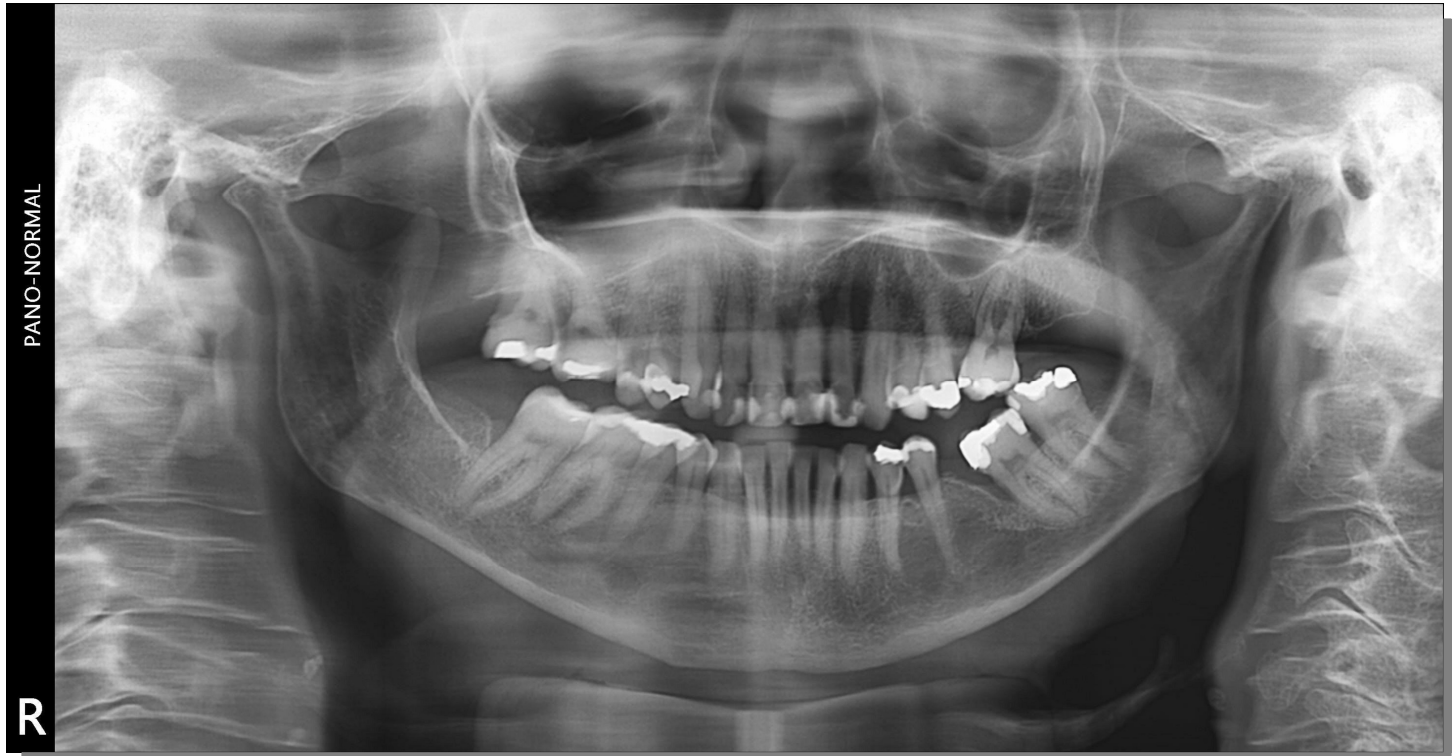
Dentes ausentes: 18, 26, 28, 36, 48.

Imagem radiopaca de material restaurador na coroa dos dentes 17, 16, 15, 14, 13, 12, 11, 21, 22, 23, 24, 25, 27, 38, 37, 35, 34, 44, 45, 46, 47.

Imagem radiolúcida na coroa dos dentes 12(M).

Cálculos salivares nos dentes 27(M), 38(M e D), 37(M e D), 32(M), 31(M), 41(M e D).

Meso-versão dos dentes 27, 38, 37.

Reabsorção óssea alveolar horizontal superior e inferior.

Reabsorção óssea alveolar vertical no dente 37(M).

Processos condilares apresentam dimensões e formatos normais.
