CERO
Laudo radiográfico - online

Radiografia Panorâmica – Radiografia Periapical.

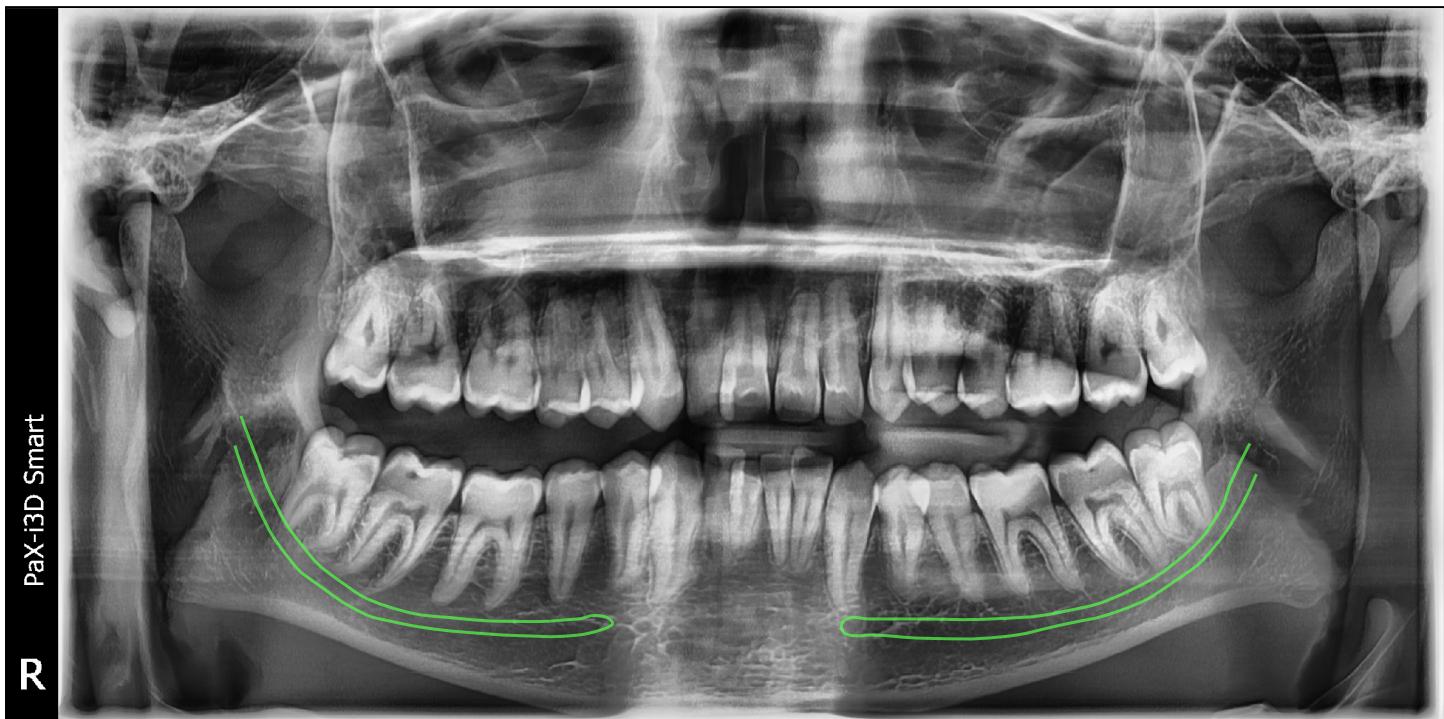
Estruturas ósseas com aspecto de normalidade.

Cabeças da mandíbula simétricas e com aspecto de normalidade.

Seios maxilares com aspecto dentro da normalidade.

Seio maxilar (extensão alveolar).

Imagem radiográfica do seio maxilar com aspecto de velamento (sinusite?).

Imagem radiográfica sugestiva de hipertrofia dos cornetos nasais.

Dente 17. Aspecto de lesão cariosa, face (O).

Dentes 12-11-21-22. Sulco palatino proeminente (fator de risco para cárie.).

Dentes 38-48. Avaliar proximidade da raiz com canal mandibular.

Dente 37. Aspecto de lesão cariosa, face (O).

Dente 47. Aspecto de lesão cariosa, face (O).

Não há sinais radiográficos de alterações periapicais e periodontais.

Dentição permanente é normal quanto à forma, número e cronologia de desenvolvimento dos dentes.

*Sugere-se radiografias interproximais posteriores para melhor avaliação das faces proximais/pesquisa de cáries.
