Oral Diagnose

Laudo Radiográfico

Radiograficamente, sugere-se: LAUDO DE INTERPROXIMAIS DE AMBOS OS LADOS E PERIAPICAL DO DENTE 14

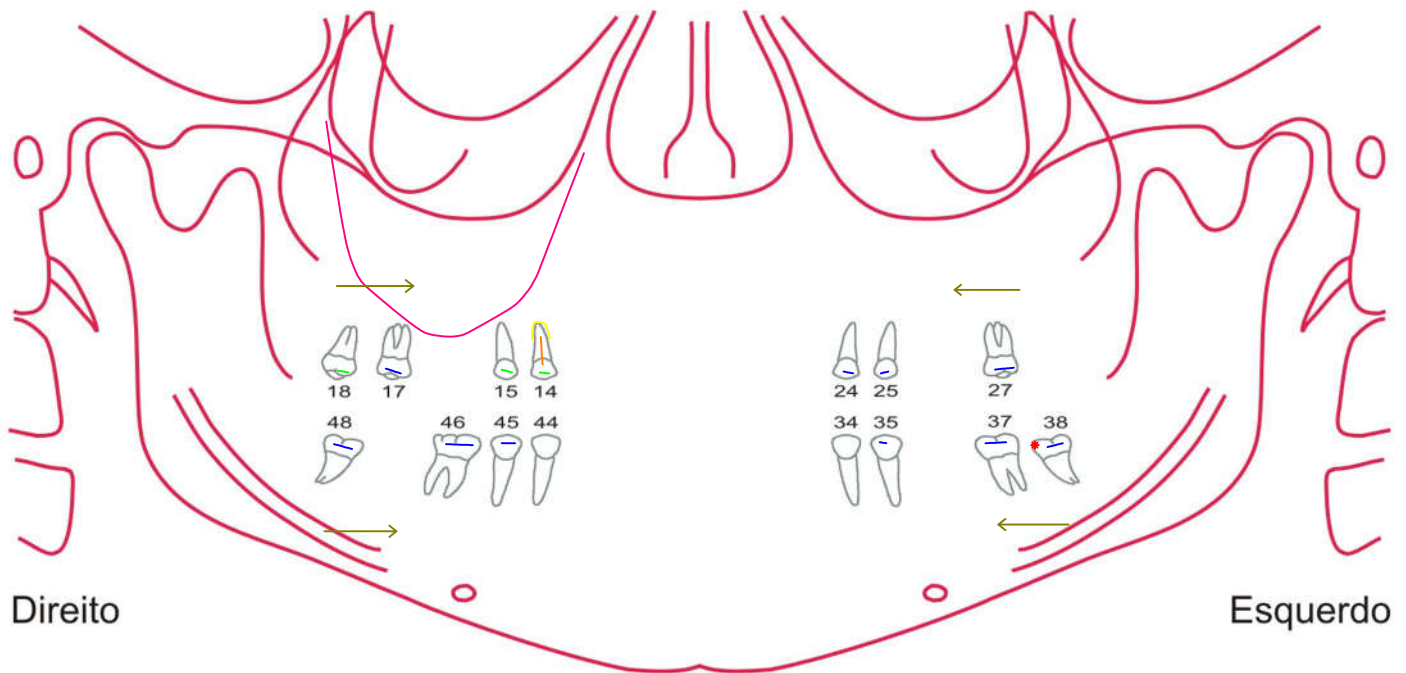
Dentição permanente - (17) Elementos ausentes : 12, 11, 23, 22, 21, 13, 43, 42, 41, 31, 32, 33, 16, 47, 26, 28 e 36.

O dente apresenta-se restaurado com adaptação insatisfatória

O dente apresenta-se restaurado

O dente apresenta-se com conduto obturado áquem do ápice

O dente apresenta-se com espessamento do espaço periodontal

Extensão alveolar do seio maxilar lado direito

Mesioangulado

O dente apresenta-se com carie
